Erneuerung von Fachwerkbauten

holzbau handbuch
Reihe 7: Bauwerkserhaltung
und Modernisierung
Teil 3: Erhaltung und Modernisierung
Folge 1: Erneuerung von Fachwerkbauten

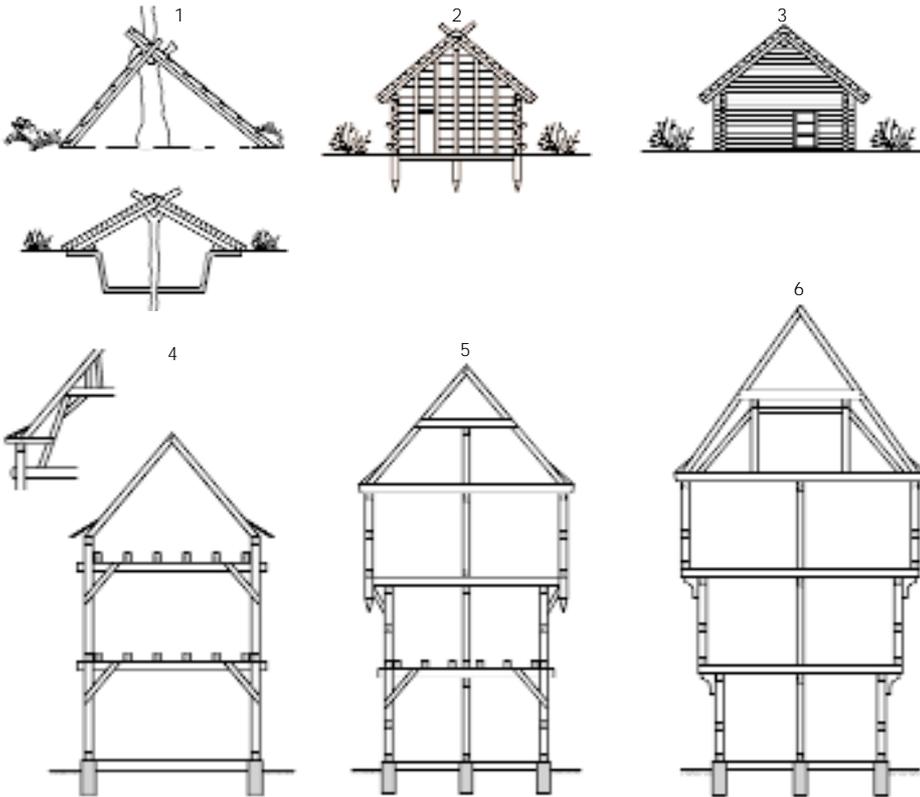
Abb. 2.1: Entwicklung des Fachwerkbau (nach [1])
1 Windschirm und Nurdachhütte mit Urform des Pfettendaches
2 Pfahlbau, Standsicherheit durch eingespannte Stäbe
3 Blockbau, Massivholzbau durch übereinandergeschichtete Hölzer
4 Zweigeschossiger Geschossbau mit Oberrahmverzimmerung (s. auch Abb. 3.7)
5 Zweigeschossiger Geschossbau mit aufgesetztem Stockwerk
6 Dreistöckiger Stockwerkbau mit weiten Auskragungen und Knaggen

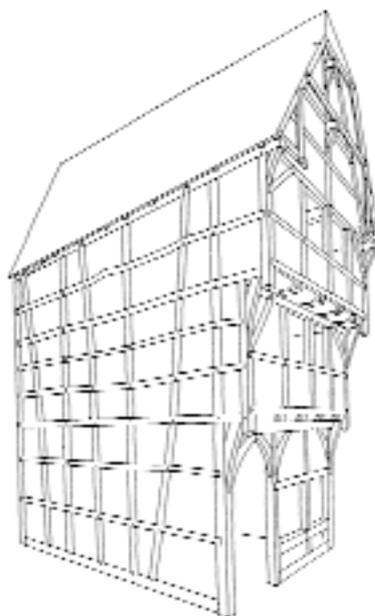
Abb. 2.2: Fachwerk in gemischter Bauweise: Vorderseite Stockwerkbauweise mit Auskragungen, Längsseiten Geschossbau, Wetzlar, erbaut im 14. Jahrhundert (Zeichnung aus [5])

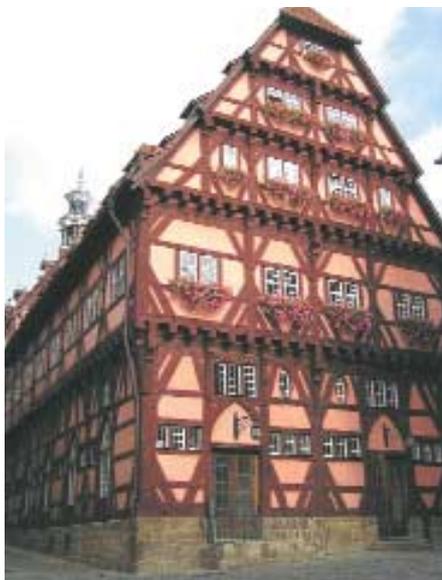
Abb. 2.3: Oberdeutsches Fachwerk, Rathaus Esslingen, erbaut 1432

Charakteristisch für das Gefügebild des alemannischen Fachwerks ist die weite Ständerstellung (Abb. 2.3). In vielen Fällen stehen die Ständer im Abstand von 4 bis 6 Deckenbalken. Die Entwicklung des Gefüges geht zurück auf den Ständerbohlenbau, dessen Gefach aus senkrecht oder waagrecht verlegten Bohlen weite Ständerstellungen ge-

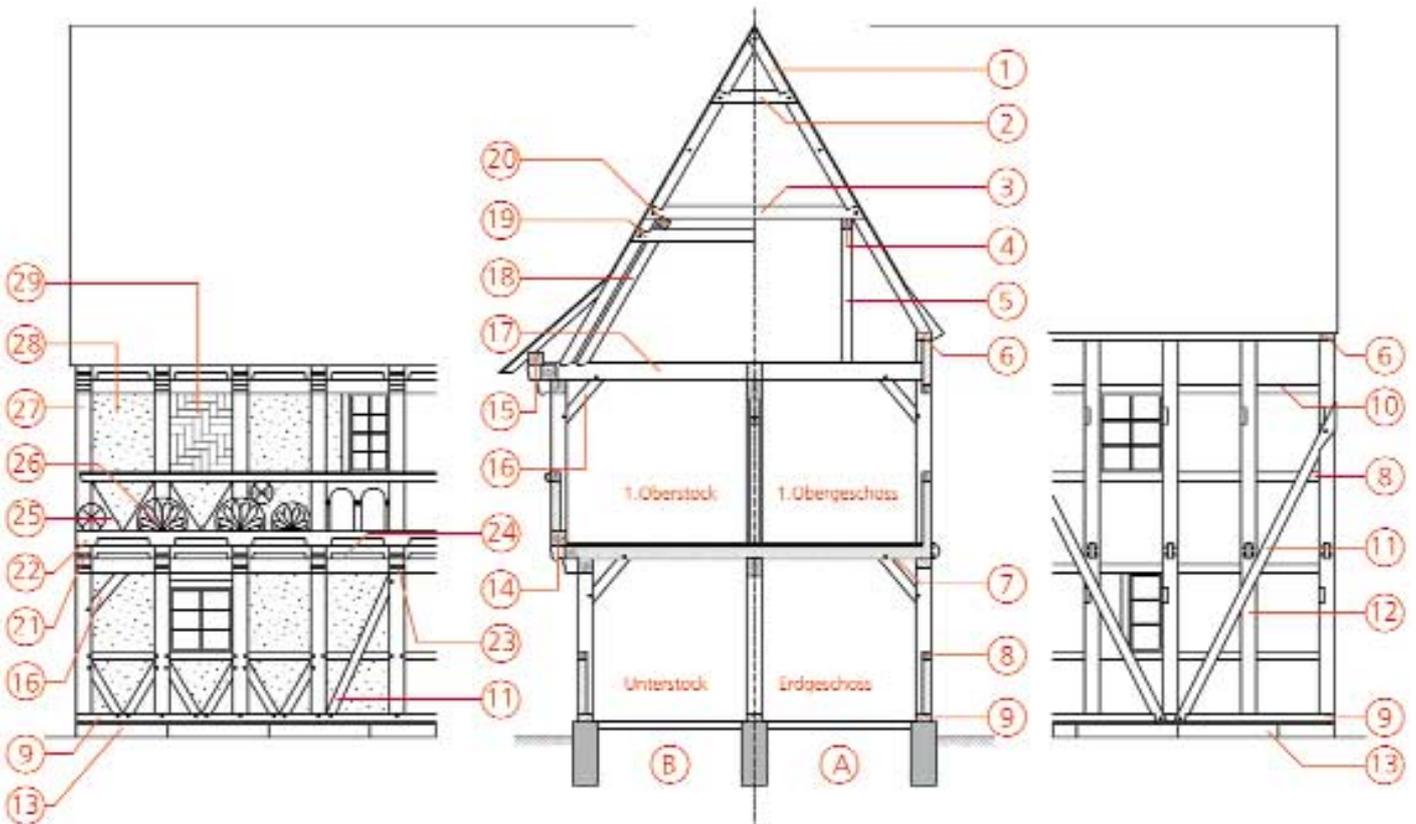
- A. Geschossbauweise
 B. Stockwerksbauweise

Abb. 2.7: Fachbegriffe im Fachwerkbau (Zeichnung nach Schauer [3])

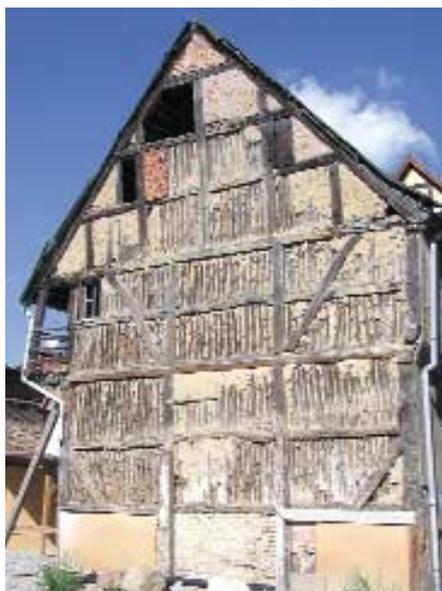
Abb. 2.10: Gefache aus Stakung mit Strohlehmbewurf mit Reparaturgefachen aus Lehm- und Ziegelsteinen

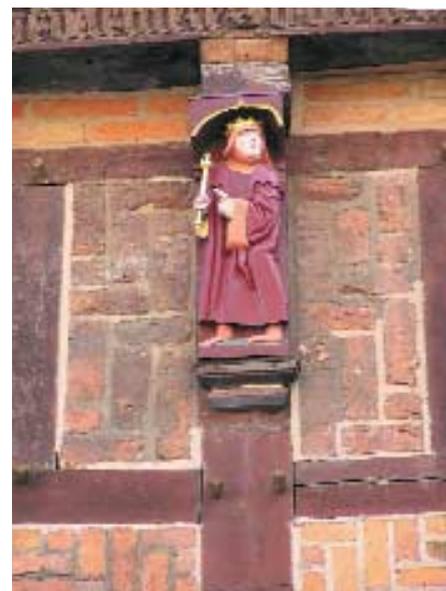
Abb. 2.11: Ausfachung mit Ziegelsteinen als Sichtmauerwerk, Fachwerkhaus Perleberg, erbaut im 16. Jahrhundert

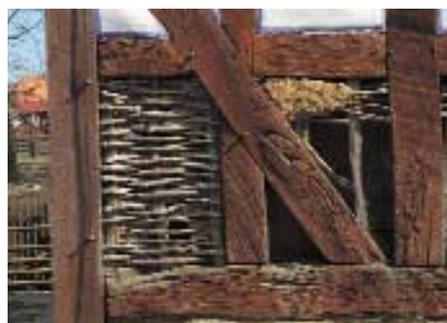
Abb. 2.9: Gefache aus Stakung, Weidengeflecht und Strohlehm

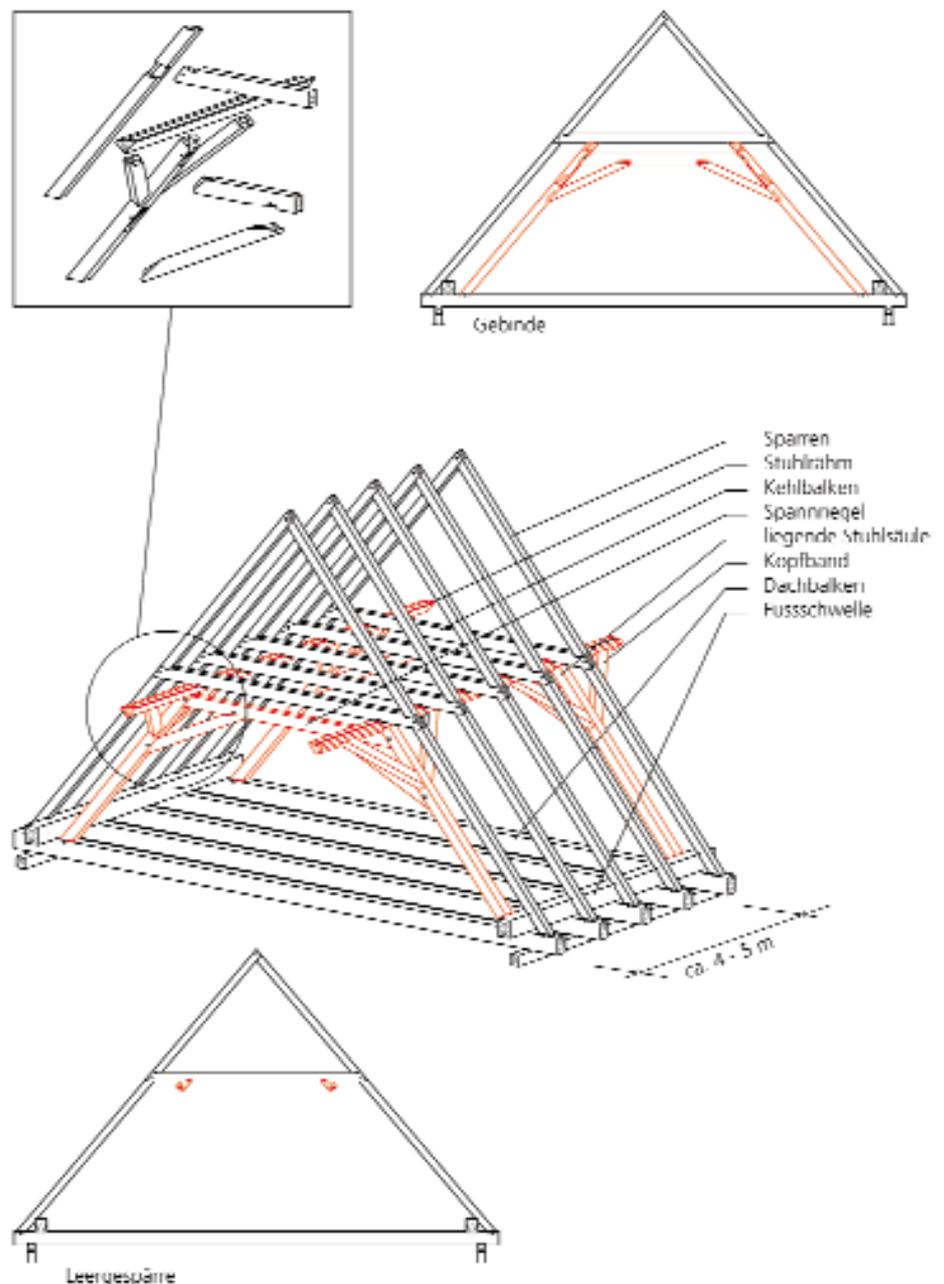
Abb. 3.1: Sparrendach mit Kehlbalken und liegendem Stuhl (Hinweise zu den Begriffen siehe [3])

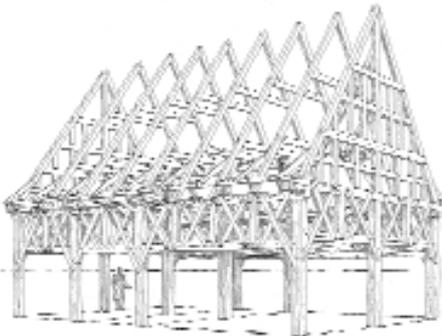
Abb. 3.4: Sparrendach mit Kehlbalken, einfach stehendem Stuhl und Umgebinderkonstruktion [5]

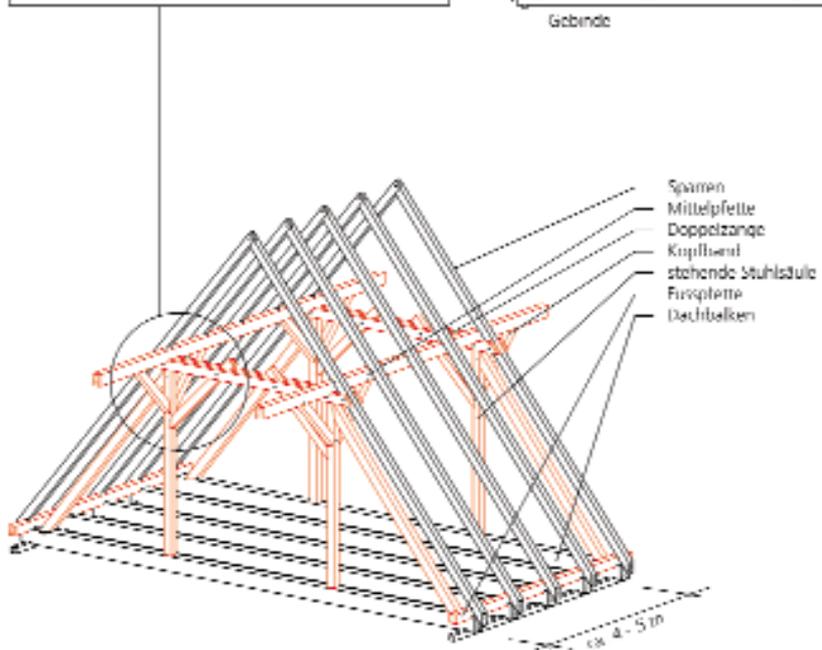
Abb. 3.5: Pfettendach mit stehendem Stuhl (Hinweise zu den Begriffen siehe [3])

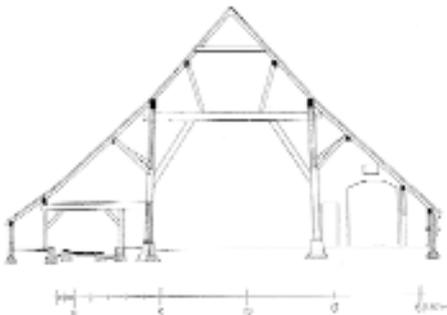
Abb. 3.6: Pfettendach bei einem ostfriesischen Hallenhaus nach [57]

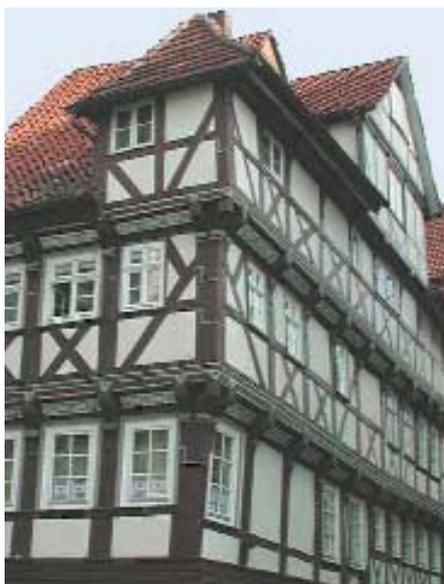
Abb. 3.9: Knaggenbündel bei einem beidseitig auskragenden Eckhaus in Stockwerkbauweise

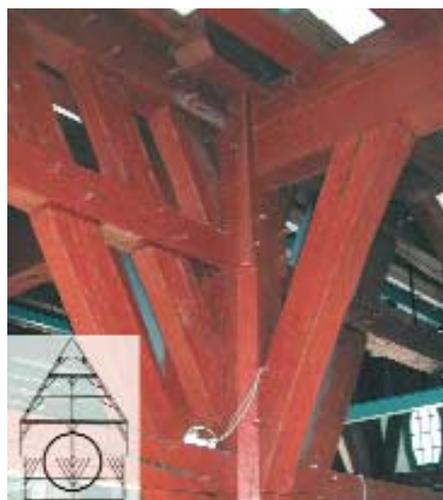
Abb. 3.10: Mittlere Stütze im Erdgeschoss des Rathauses Esslingen (Skizze [29])

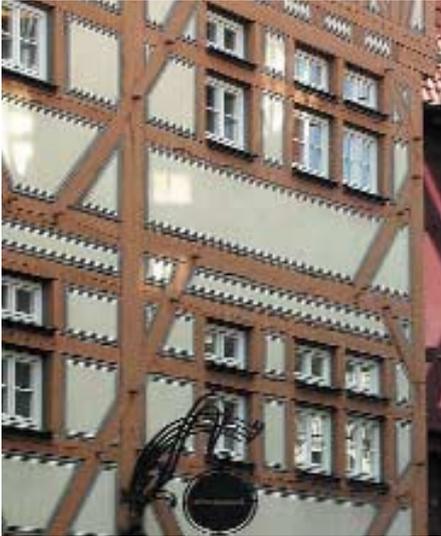
Abb. 3.11: Oberdeutsches Fachwerk mit Riegeln, Kopf- und Fußbändern und Schwertungen (über die Ständer durchgehend und angeblattet)

Schwertungen bestehen aus aufgesetzten oder geblatteten Hölzern, mit denen Wandbereiche ausgesteift werden sollen. Bohlenartige Schwertungen konnten im Mittelalter und danach von der Grundschwelle bis zu den Sparren reichen (Abb. 3.11 und 2.2).

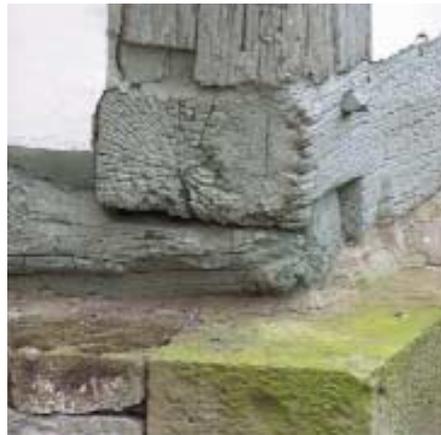
Abb. 3.14: Hakenförmiges Eckblatt; Fachwerkhaus, errichtet Ende des 17. Jahrhundert

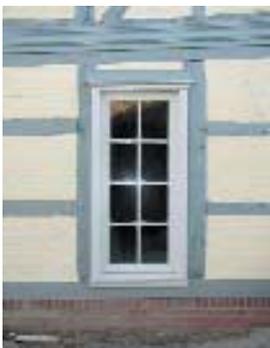
Nassfäuleschäden an Schwelle und Stielen, Schäden durch Erosion der Gefachmaterialien

Nach neuer Fundamentierung und Ersatz der Grundschwelle, Instandsetzung der Stiele, neue Gefache aus Ziegel

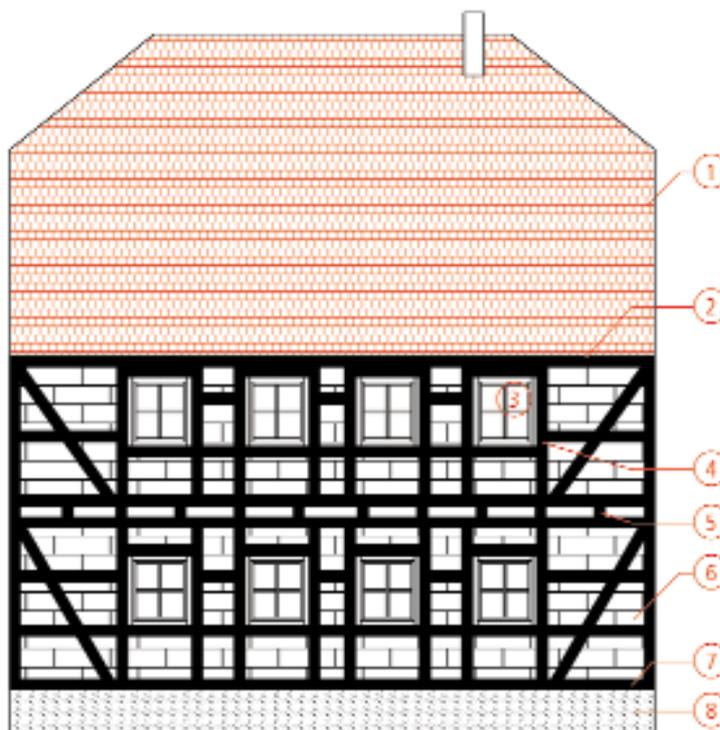
1. Dacheindeckung:
 - undicht/schadhaft
2. Dachentwässerung:
 - schadhaft/nicht vorhanden
3. Fenster:
 - undicht/geringere Wärmedämmung
4. Traggerüst:
 - Feuchteanreicherung und tierischer bzw. pflanzlicher Befall
 - Brüche
 - schadhafte Veränderungen
 - Oberflächenerosionen
 - Überbeanspruchung von Bauteilen
5. Balkenköpfe:
 - Schäden durch pflanzlichen und tierischen Befall
 - Querschnittsverminderung
6. Gefach:
 - schadhafte Gefache
 - Abplatzungen
 - Erosion der Gefachmaterialien
 - fehlende Gefachmaterialien
 - nicht fachgerechte Reparaturen
7. Schwelle:
 - nicht vorhanden
 - durchfeuchtet
 - pflanzlicher und tierischer Befall
 - Längsverbindungen schadhaft
8. Sockel:
 - nicht vorhanden
 - durchfeuchtet
 - Verputz schadhaft
 - nicht mehr tragfähig

Abb. 4.1: Schadensschwerpunkte an Fachwerkbauten

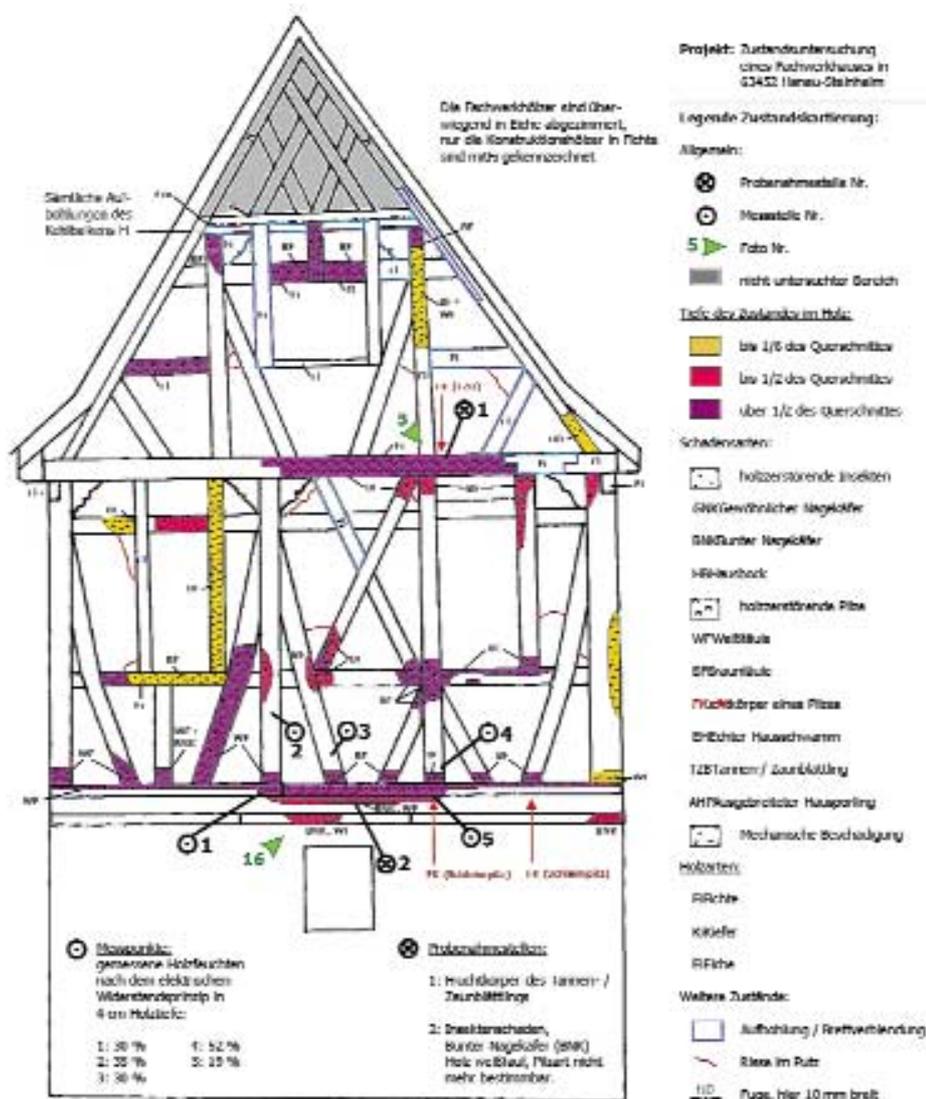
Abb. 4.2: Schadenskartierung aus [72]

Eine wesentliche Voraussetzung für die fachgerechte Instandsetzung ist eine exakte Schadenskartierung. Art und Umfang werden übersichtlich mit Hilfe genauer Bestandspläne kartiert. Abb. 4.2 zeigt eine Schadenskartierung, bei der Art und Umfang von Schädigungen wie auch Messungen und Probenentnahmen für einen Fachwerkgiebel dargestellt sind. Die Hauptschädigungen sind farblich dargestellt. Die Farben geben den Zerstörungsgrad pro Bauteil an. Diese Möglichkeit der Darstellung lässt sich weiter differenzieren (siehe auch Beispiel 6.2 oder [2, 13, 68]).

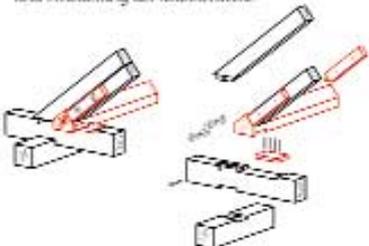
a) Anschluss liegende Stuhlsäule mit seitlichen Laschen und Erneuerung der Stuhlschwelle

b) Sparrenfußinstandsetzung durch Balkenaufdopplung mit Knaagge und Hosenversatz

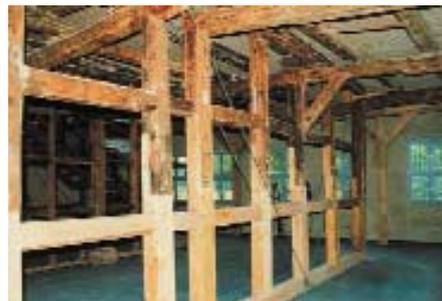
Abb. 4.4: Neue Schwelle und Gründung sowie teilweiser Ersatz der Holzsubstanz bei Ständern

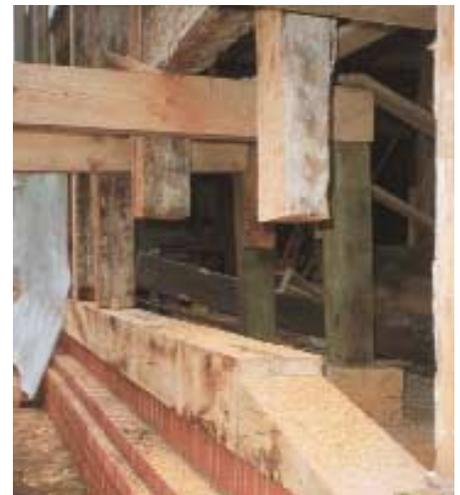
Abb. 4.6: Erneuerung Schwelle mit gemauertem Sockel (weitere Lösungen: siehe Abb. 4.10 und 4.11)

vollständig ersetzt werden. Zumeist sind auch die Ständerfüße mit betroffen. Vor der Erneuerung der Schwelle wird die Fundamentierung und der Sockel instandgesetzt bzw. erneuert (s. Abb. 4.10 und 4.11). Zwischen Schwelle und Fundamentsockel wird eine Sperrschicht angeordnet. Die neuen Schwelenteile sind untereinander kraftschlüssig druck- und zugfest zu verbinden (Abb. 3.15). Vor Durchführung der Arbeiten muss das Fachwerkgerüst abgestützt werden (Abb. 4.6, 4.12 und Beispiel 6.1).

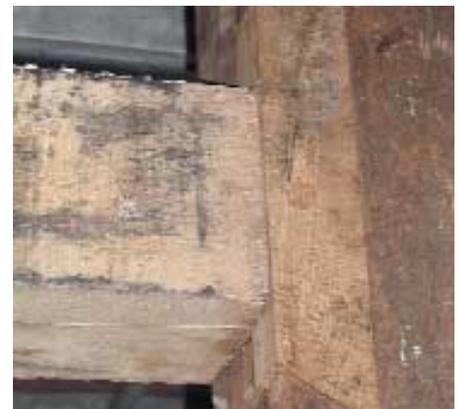
Abb. 4.7: Reparatur einer Zapfenverbindung

Durch Einpassen von neuen Holzteilen kann die Funktionsfähigkeit der Verbindung wiederhergestellt werden (Abb. 4.7 und [56]). Das Einsatzstück aus Neu- oder auch Altholz sollte eine Dicke von mindestens 40 mm haben.

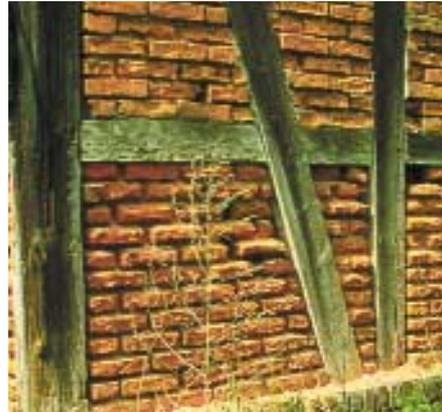
Abb. 4.8: Zerstörte Ziegel im Gefach

Eine Reparatur ist nur bedingt möglich, wenn dadurch das Gefüge des Mauerwerks nicht gestört wird. Bei zerstörtem Mauerwerk kommt nur eine vollständige Erneuerung in Frage (Abb. 4.8). Die Erneuerung sollte dann mit geeigneten Ziegeln erfolgen.

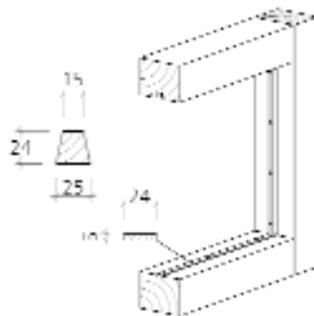
Abb. 4.9: Gefachverankerung mit Trapezleisten aus Eichenholz

Es sind Leisten aus trockenem Eichenholz einzubauen. Die Befestigung erfolgt mit nichtrostenden Nägeln. Für den möglichst bündigen Anschluss des Ziegels an das Holz sollte der Randziegel mit einer Nut versehen sein. Im Fachhandel können derart vorbehandelte Ziegel bestellt werden.

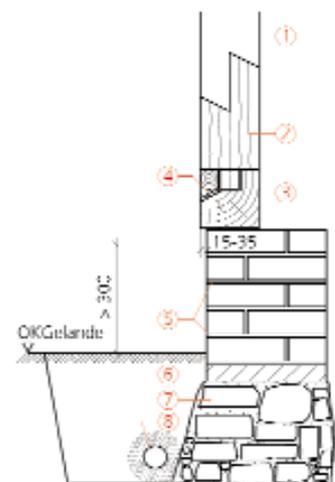
Erneuerter Sockel/ Schwelle überstehend

1. alt/ Ständer
2. neu/ Ständer
3. Schwelle (Mark außen oben)
4. Entwässerung des Zapfenloches
5. Sperrung Bitumenpapier
6. neu/ Ausgleichbeton D25
7. alt/ Bruchsteinsockel
8. Drainage im Kiesbett

Abb. 4.10: Einbau einer neuen Schwelle (Schwelle vorstehend) mit teilweisem Ersatz des Ständerfußes

Wichtig ist, dass die Schwelle über den Sockel entweder 15–35 mm vorsteht oder dass der Sockel abgeschrägt ist, damit auftretendes Wasser ungehindert ablaufen kann (Abb. 4.10 und 4.11).

Fundamentsockel aus Ziegel- oder Natursteinen ziehen aus dem Erdreich ständig Feuchtigkeit nach oben. Unter der Schwelle kommt es zu einer dauernden Feuchteanreicherung. Ein wesentlicher Schadensschwerpunkt bei Fachwerkbauten sind deshalb geschädigte Schwellhölzer. Mit der Instandsetzung des Sockels sind Vorkehrungen zur Beseitigung der Schadensursachen zu treffen. Diese Maßnahmen dürfen aber nicht dazu führen, dass die Sockelmaterialien nicht mehr auf natürliche Weise austrocknen können. Durch den Einbau von horizontalen Feuchtesperren wird der kapillare Wassertransport nach oben hin unterbunden und eine natürliche Austrocknung ist möglich (Abb. 4.10 und 4.11).

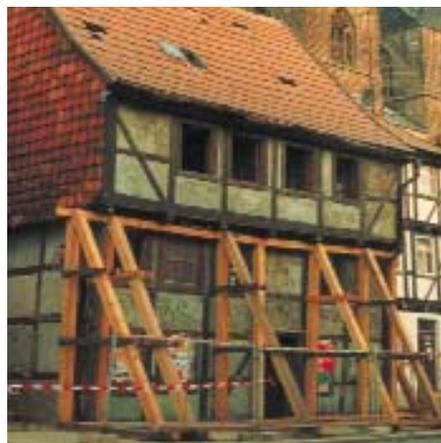
Abb. 4.12: Abstützung eines Fachwerkbaus

Damit die notwendigen Instandsetzungen an den Fachwerkhölzern durchgeführt werden können, ist das Fachwerk standsicher abzustützen. Bei kleineren Gebäuden wird der Zimmerer diese Aufgabe in eigener Regie mit einfachen Stützkonstruktionen lösen (Abb. 4.12). Bei mehrstöckigen Bauten müssen die Stützkonstruktionen sehr große Lasten aufnehmen. Dann ist ein Tragwerksplaner hinzuzuziehen, der hierfür eine gesonderte Planung durchführt und die Art und Konstruktion der Bauausführung vorgibt. Teilweise muss das

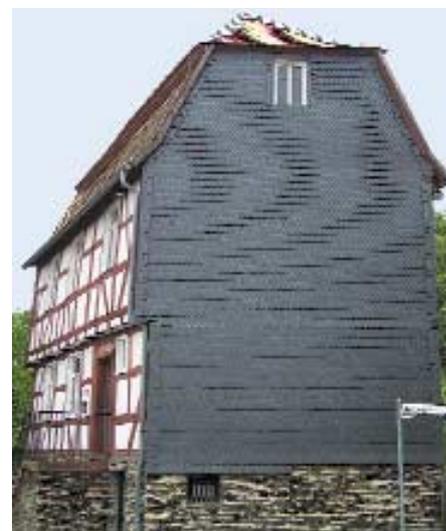
Abb. 4.13: Schutz der durch Schlagregen gefährdeten Fachwerkwand mit Hilfe einer Schieferbekleidung

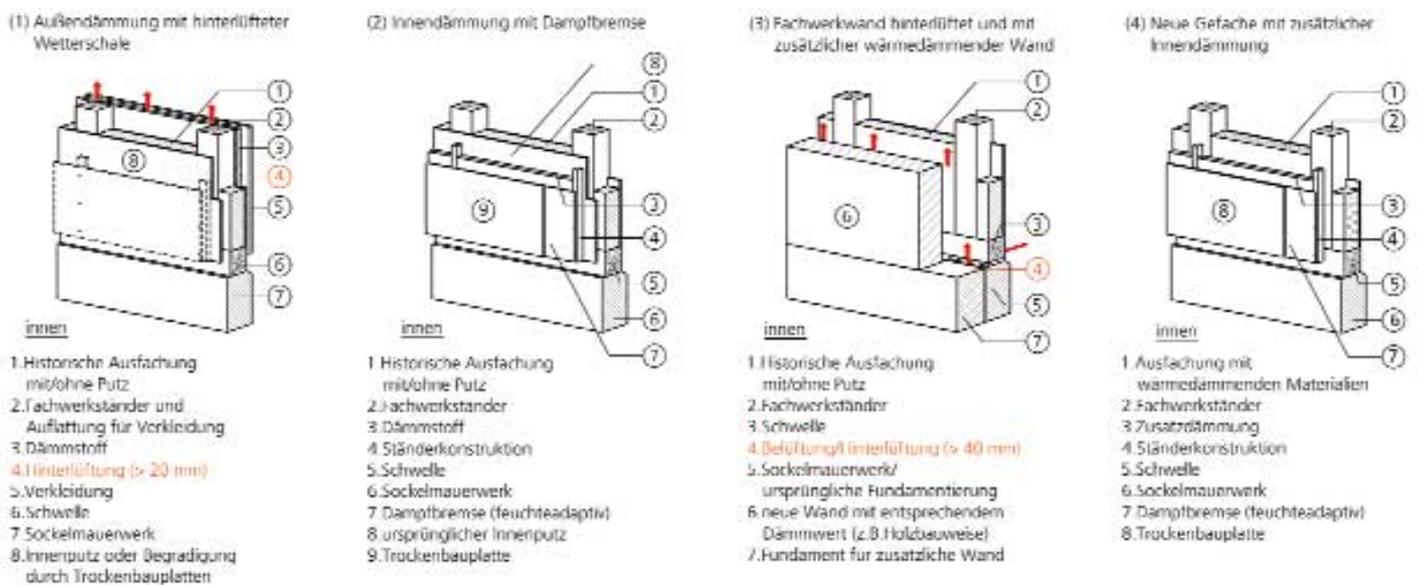
Abb. 5.1: Prinziplösungen zur Dämmung von Fachwerkwänden

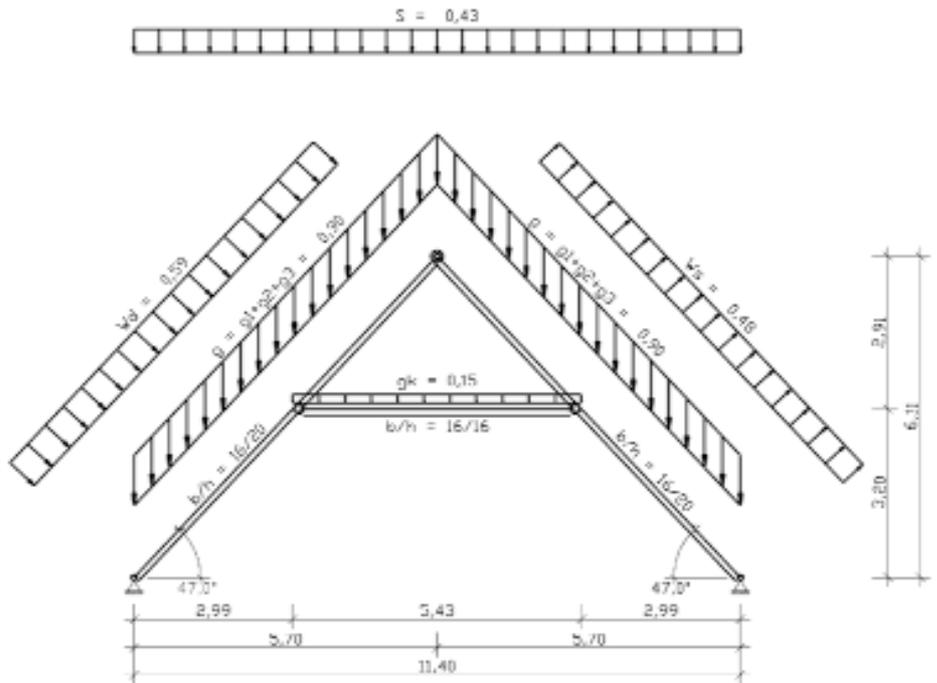
Abb. 5.3: Statisches System des Daches mit Lasten

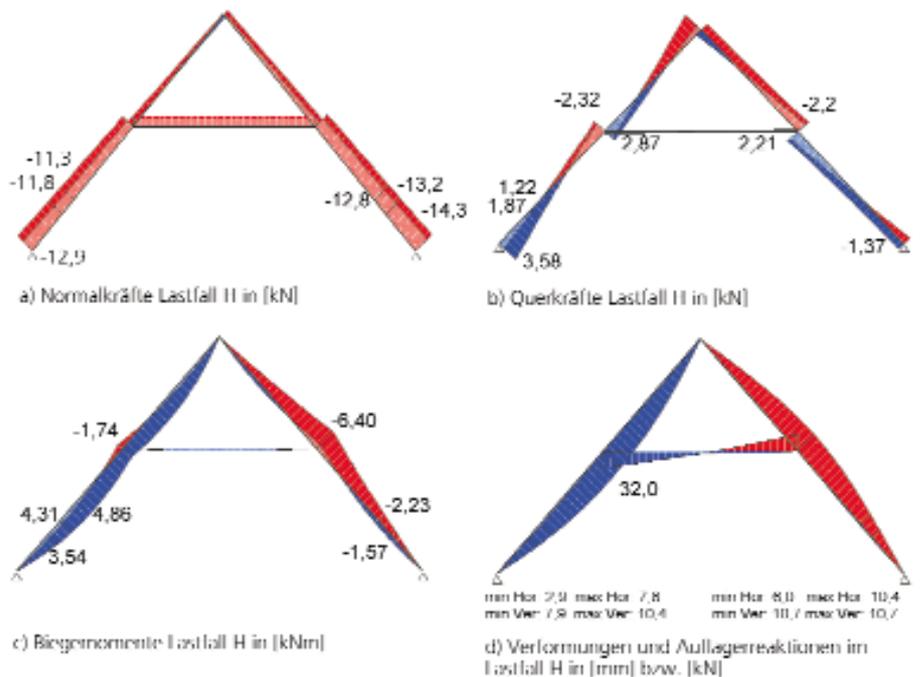
Abb. 5.4: Schnittgrößen aus der EDV-Berechnung

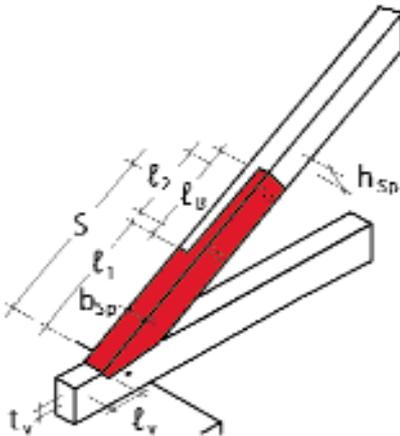
Abb. 5.5: Prinzip der Sparrenfußinstandsetzung mit geradem, stehendem Blatt

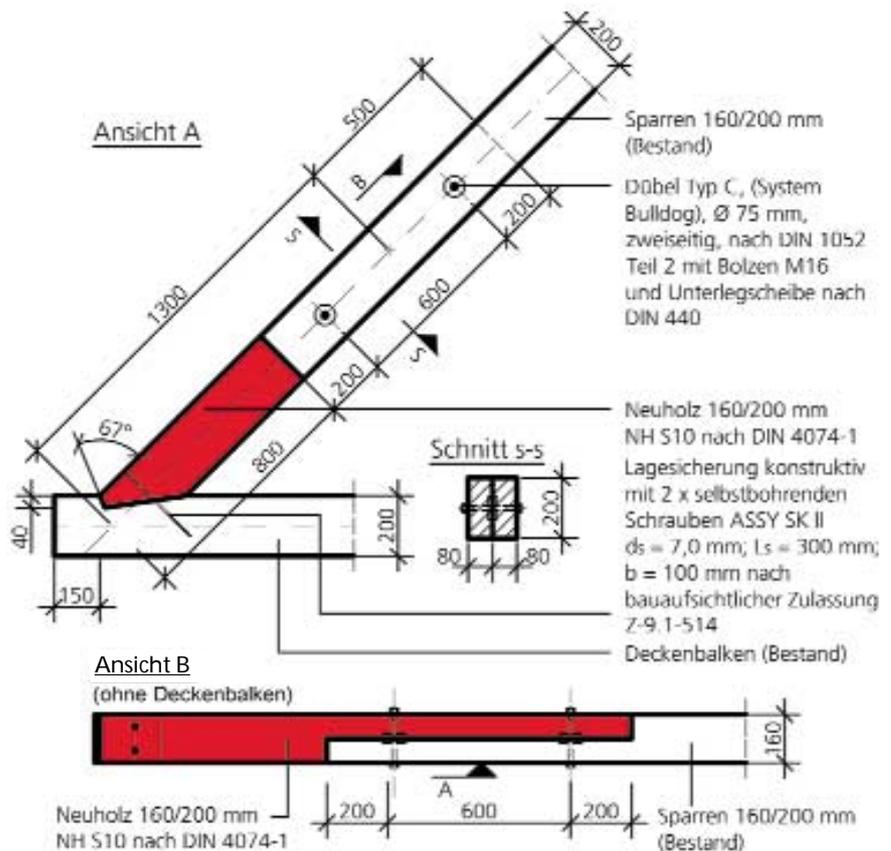
Abb. 5.6: Anschluss-Skizze

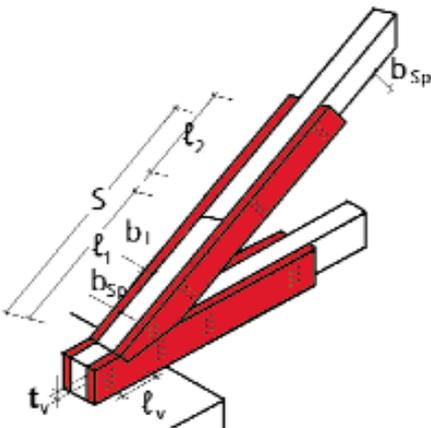
Abb. 5.7: Prinzip der Sparrenfußinstandsetzung mit seitlichen Laschen

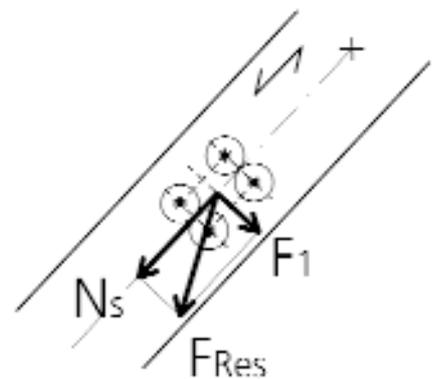
Abb. 5.8: Kraft-Faser-Winkel der Resultierenden

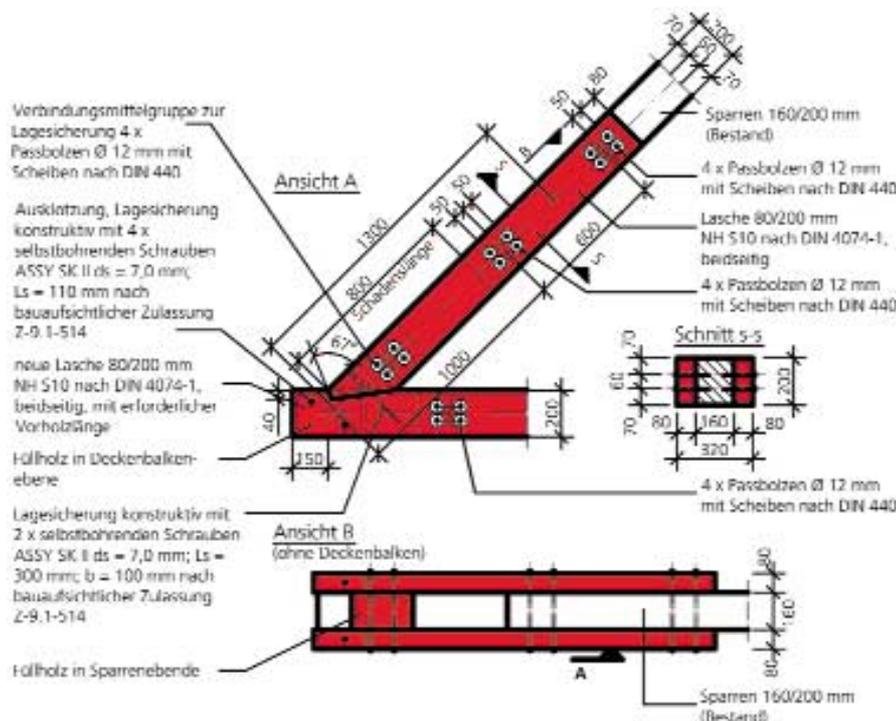
Abb. 5.9: Anschluss-Skizze

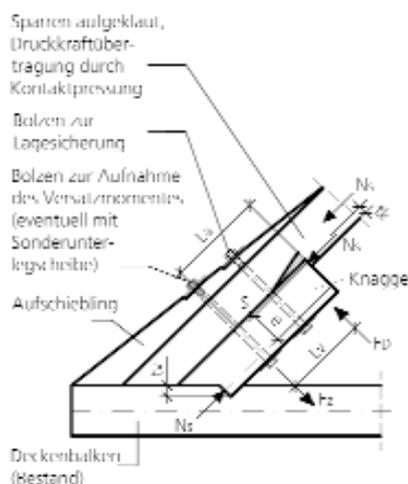
Abb. 5.10: Prinzip des Kräfteverlaufs der Knaggenlösung in Anlehnung an [11]

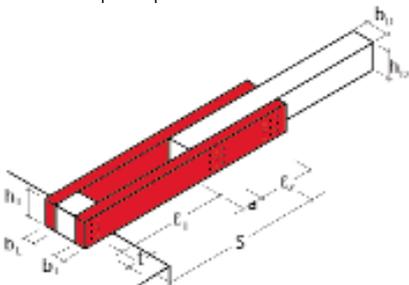
Abb. 5.12: Prinzip der Balkenkopfinstandsetzung mit seitlichen Laschen

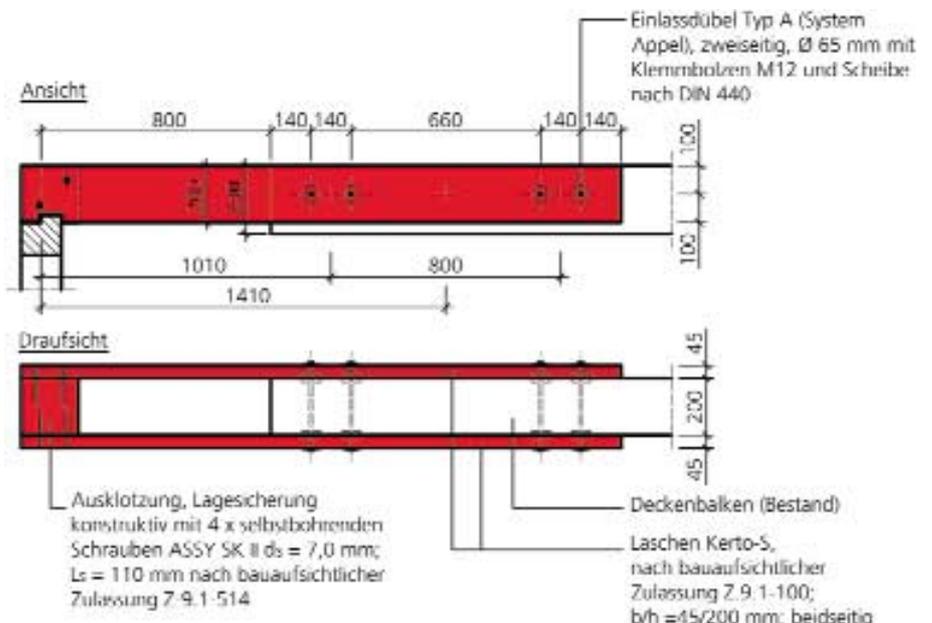
Abb. 5.13: Anschluss-Skizze

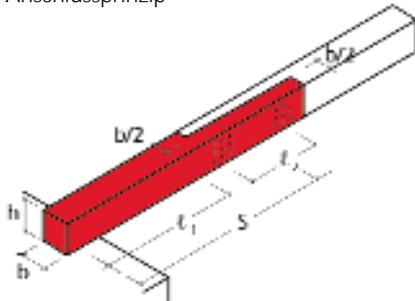
Abb. 5.14: Prinzip der Balkenkopfinstandsetzung mit geradem, stehendem Blatt

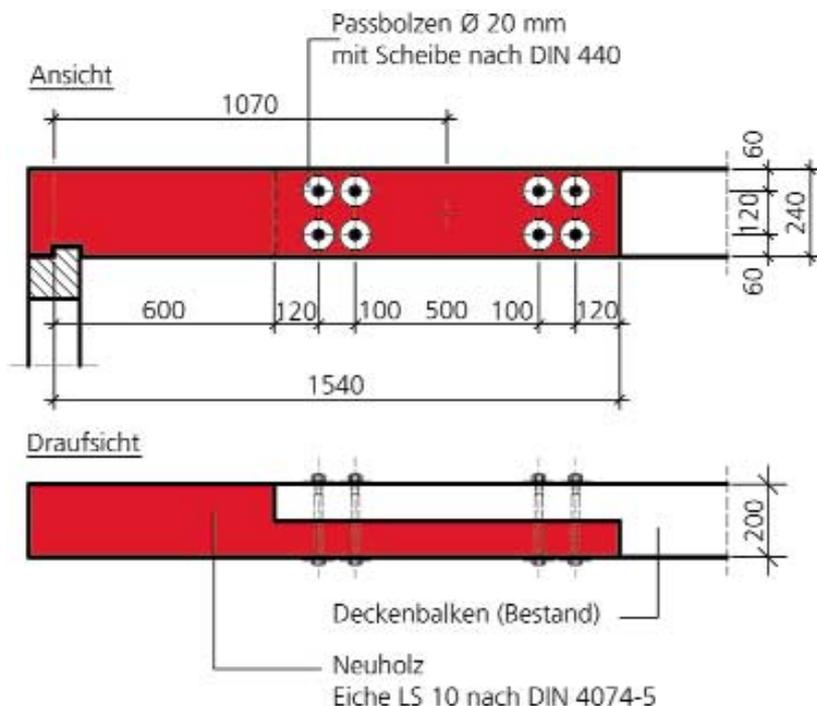
Abb. 5.15: Anschluss-Skizze
